# MANAJEMEN RISIKO PROSES CHROME TROMOL MOTOR DENGAN METODE FMEA DAN FTA

Akhmad Fauji

Program Studi Teknik Industri

Universitas Muhammadiyah Sidoarjo

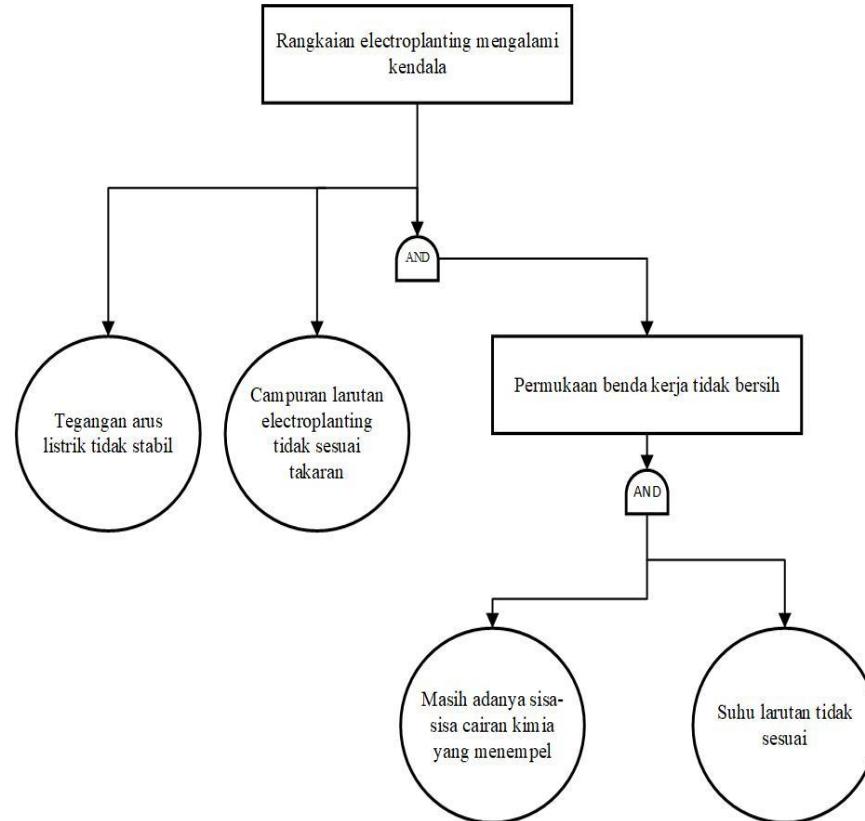
## Fault Tree Analysis Elektroplanting Mengalami Kendala

Berdasarkan Gambar disamping didapatkan analisa bahwa risiko rangkaian elektroplanting mengalami kendala antara lain tegangan listrik tidak stabil, campuran yang tidak sesuai, masih adanya sisa-sisa cairan kimia, dan suhu tidak stabil. Sehingga usulan perbaikan nya yaitu, pengecekan kembali tegangan listrik, memastikan bawah campuran sesuai, memastikan bahan kimia tidak menempel pada benda kerja, pengecekan suhu larutan setiap saat.

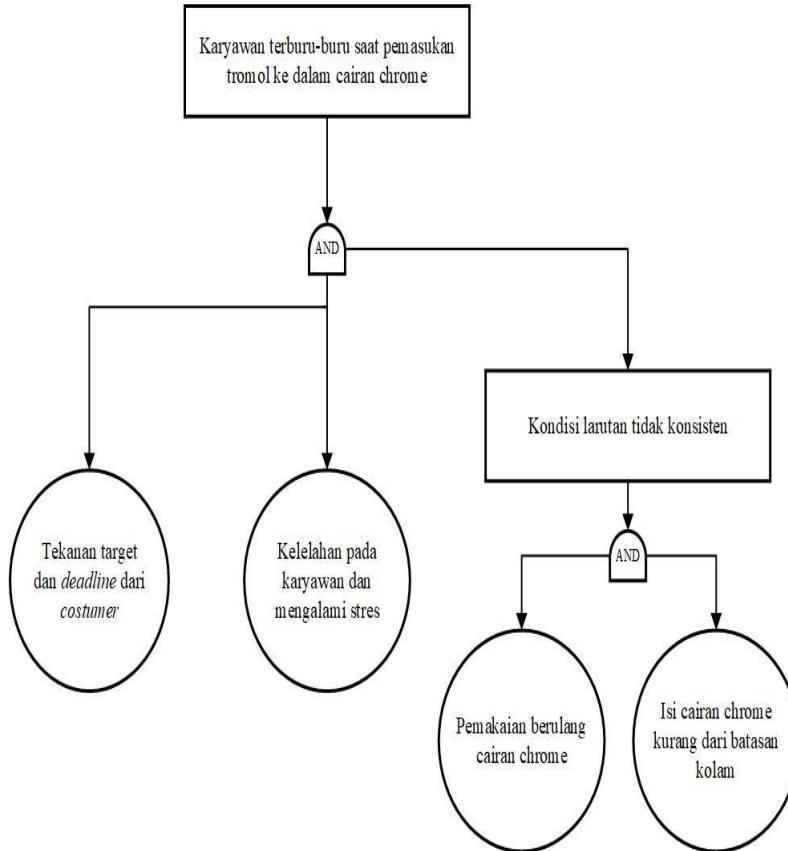
## Fault Tree Analysis Karyawan terburu – buru saat memasukan tromol ke dalam cairan chrome

Berdasarkan Gambar disamping didapatkan analisa bahwa risiko karyawan terburu-buru memasukan tromol kedalam cairan chrome diakibatkan oleh, tekanan target dan deadline dari costumer, kelelahan pada karyawan dan mengalami stres, pemakain berulang cairan chrome, isi cairan chrome kurang dari batasan kolam, sehingga usulan perbaikannya yaitu, pengecekan kembali antrian barang yang mau di chrome, penambahan karyawan ataupun pertambahan di bagian celup, pengantian cairan chrome jika sudah saatnya ganti, penambahan cairan chrome jika kurang dari batasan kolam.

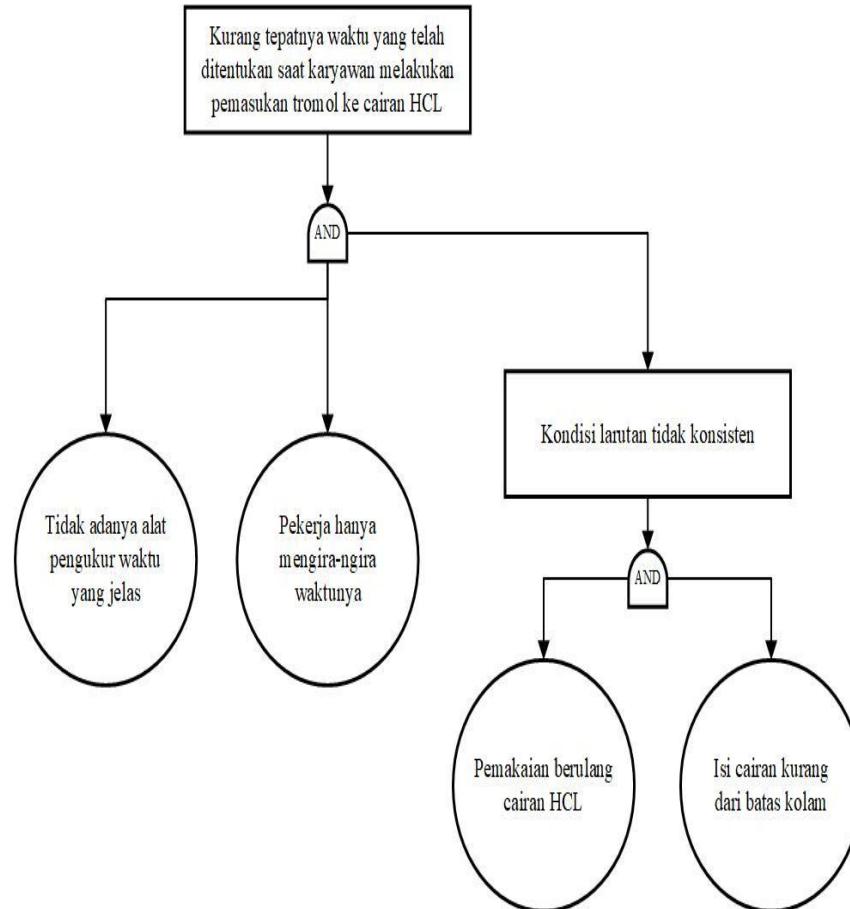
## Fault Tree Analysis Kurang Tepatnya Waktu Yang Telah di Tentukan Saat Karyawan Melakukan Pemasukan Tromol ke Cairan HCL

Berdasarkan Gambar disamping didapatkan analisa bahwa risiko kurang tepatnya waktu yang telah ditentukan saat karyawan melakukan pemasukan tromol ke cairan HCL diakibatkan oleh. Tidak adanya alat pengukur waktu yang jelas, pekerja hanya mengira-ngira waktunya, pemakaian berulang cairan HCL, isi cairan kurang dari batas kolam sehingga usulan perbaikannya yaitu, menentukan alat ukur yang jelas, memakai waktu yang telah ditentukan, pengantian cairan HCL, penambahan cairan HCL
