# **ANALISA PENGELASAN SMAW PADA PLAT BAJA KAPAL DENGAN POSISI PENGELASAN 1G, 3G DAN 4G DENGAN PENGUJIAN MAKRO DAN KEKUATAN IMPAK**

Mohammad Abid Alfayadl

**TEKNIK MESIN  
PROGRAM STUDI TEKNIK MESIN  
FAKULTAS SAINS DAN TEKNOLOGI  
UNIVERSITAS MUHAMMADIYAH SIDOARJO  
2026**

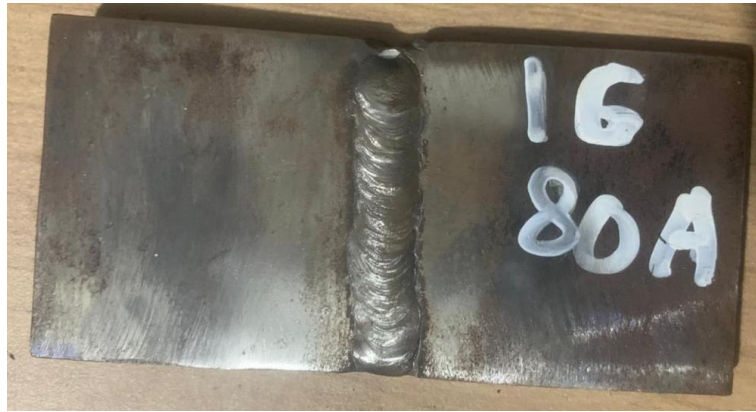
Spesimen 1 (80 Ampere posisi pengelasan 1G)

Spesimen 1 parameter 80 ampere dan posisi pengelasan 1G, hasil makrostrukturnya tidak terdapat cacat pada spesimen pengelasan.

2. Hasil Pengujian Makrostruktur pengelasan dari 9 spesimen terbaik pada spesimen 1 parameter 80 ampere dan posisi pengelasan 1G hasil makrostrukturnya tidak terdapat cacat pada spesimen pengelasan ini terjadi karena penggunaan ampere yang tepat dan posisi pengelasan yang mudah untuk dilakukan. Sedangkan hasil terburuk pada spesimen 9 parameter 120 ampere dan posisi pengelasan 4G, hasil makrostrukturnya terdapat cacat pengelasan over spater pada sisi kiri atas dan tengah, overlap pada sisi kiri tengah, cacat las underfill pada sisi kanan atas dan tengah dan cacat las undercut pada sisi kanan atas sampai tengah. Cacat pengelasan over spatter, overlap underfill dan undercut terjadi karena arus pengelasan tinggi, kecepatan las lambat dan posisi pengelasan yang sulit untuk dilakukan.

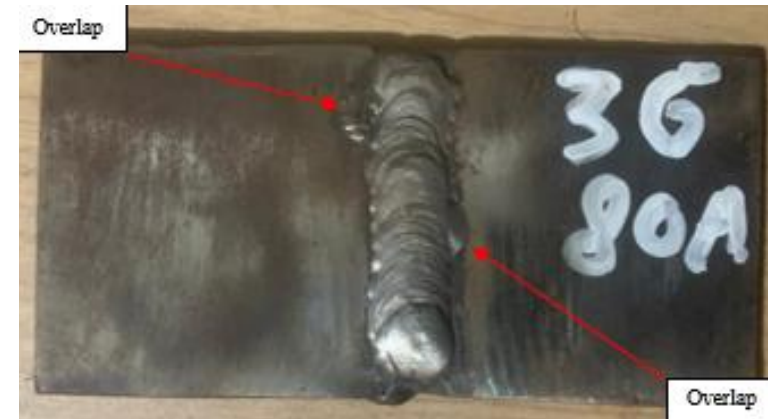
Spesimen 2 (80 Ampere posisi pengelasan 3G)

Spesimen 2 parameter 80 ampere dan posisi pengelasan 3G, hasil makrostrukturnya terdapat cacat pengelasan *overlap* pada sisi kanan dan sisi kiri *weld metal*. Cacat pengelasan *overlap* adalah pengelasan yang melebihi kampuh, cacat ini terjadi karena arus pengelasan rendah dan kecepatan las lambat.

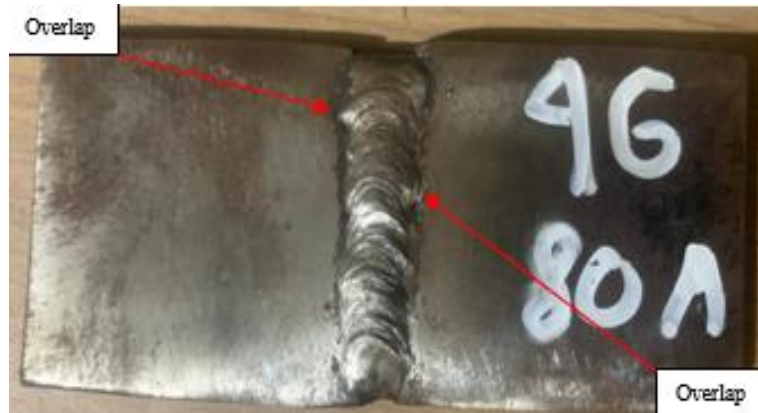
Spesimen 3 (80 Ampere posisi pengelasan 4G)

Hasil makrostrukturnya terdapat cacat pengelasan overlap pada sisi kanan dan sisi kiri weld metal. Cacat pengelasan overlap adalah pengelasan yang melebihi kampuh, cacat ini terjadi karena arus pengelasan rendah dan kecepatan las lambat.

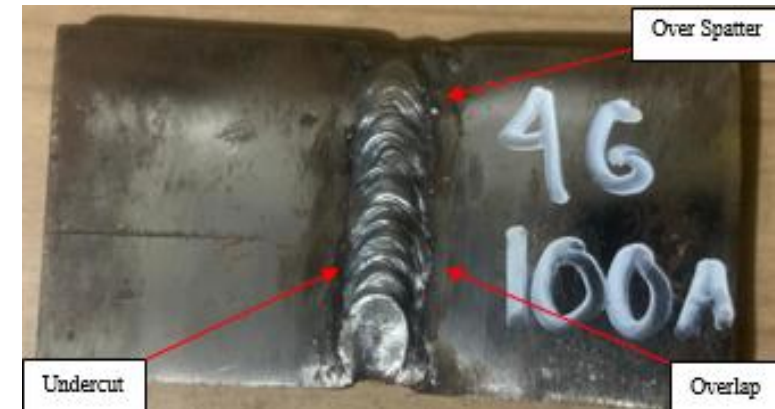
Spesimen 6 (100 Ampere posisi pengelasan 4G)

Hasil terdapat cacat pengelasan cacat las undercut pada sisi kiri, over spater pada sisi kanan atas dan cacat las overlap pada sisi kanan tengah. Cacat pengelasan undercut, over spatter dan overlap terjadi karena arus pengelasan tinggi dan kecepatan las lambat.

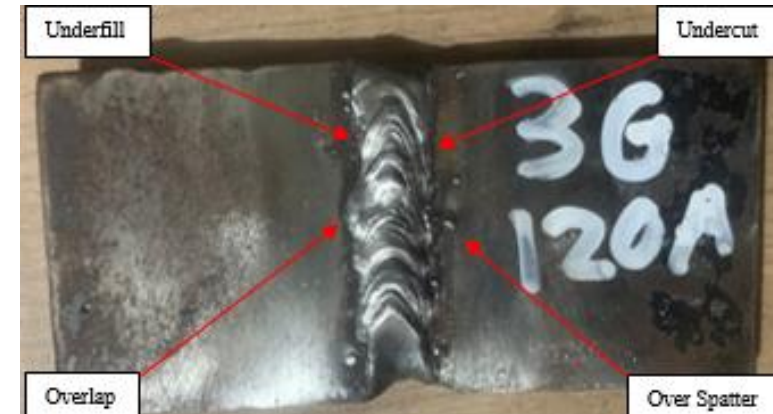
Spesimen 8 (120 Ampere posisi pengelasan 3G)

Hasil terdapat cacat pengelasan cacat las underfill pada sisi kiri atas, overlap pada sisi kiri bawah, cacat las undercut pada sisi kanan atas dan over spater pada sisi kanan tengah sampai bawah. Cacat pengelasan underfill, overlap, undercut dan over spatter terjadi karena arus pengelasan tinggi dan kecepatan las lambat.

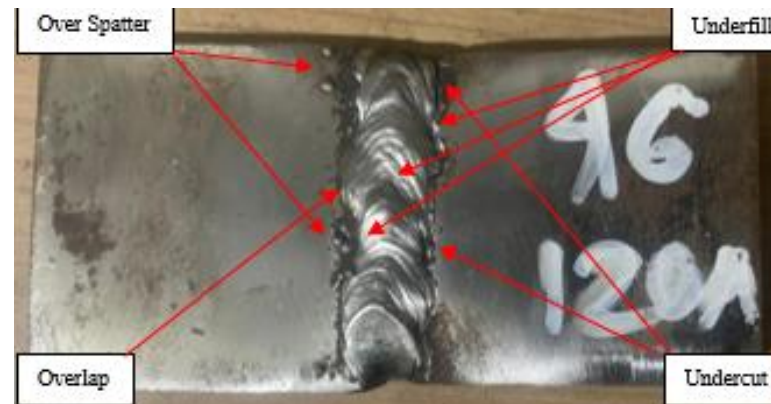
Spesimen 9 (120 Ampere posisi pengelasan 4G)

terdapat cacat pengelasan over spater pada sisi kiri atas dan tengah, overlap pada sisi kiri tengah, cacat las underfill pada sisi kanan atas dan tengah dan cacat las undercut pada sisi kanan atas sampai tengah. Cacat pengelasan over spatter, overlap underfill dan undercut terjadi karena arus pengelasan tinggi, kecepatan las lambat dan posisi pengelasan yang sulit untuk dilakukan.

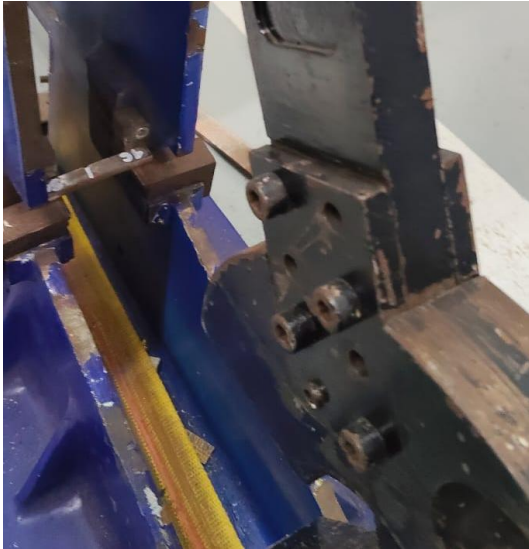
Pengujian Kekuatan Impak

Tabel 2. Hasil Pengujian Impact dan Hasil Perhitungan Impact

Sesuai data pada **Tabel 2.** hasil pengujian Impact dari 9 spesimen dengan parameter proses yang di uji diperoleh nilai tertinggi pada spesimen 8 dengan parameter kuat arus 120A dengan posisi pengelasan 3G memperoleh hasil energi impak 39,227 Joule dan nilai kekauan impak sebesar 0,981 Joule/mm<sup>2</sup>. Nilai terendah ada pada spesimen 1 dengan parameter kuat arus 80A dengan posisi pengelasan 1G memperoleh hasil energi impak 9,220 Joule dan nilai kekauan impact sebesar 0,230 Joule/mm<sup>2</sup>.

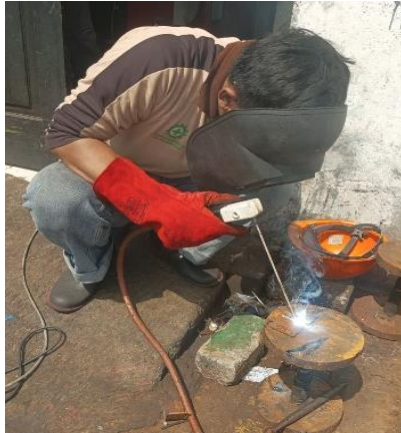
Posisi 1G adalah pengelasan posisi datar, di mana benda kerja diletakkan horizontal dan pengelasan dilakukan dari atas. Posisi ini paling umum digunakan pada tahap awal pembelajaran pengelasan. Posisi pengelasan 1G termasuk paling mudah dibanding posisi lain, logam cair stabil karena dibantu gaya gravitasi, risiko cacat las relatif kecil.

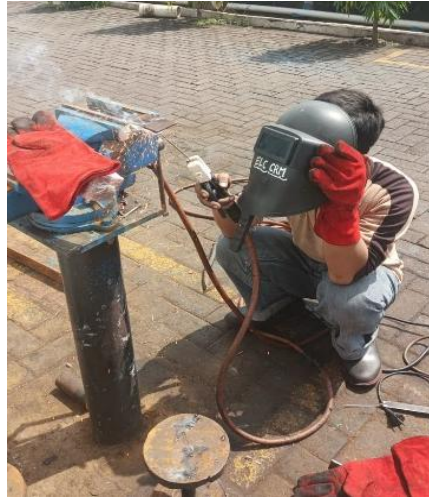
Posisi pengelasan 4G

Posisi 4G adalah pengelasan posisi di atas kepala (*overhead*), di mana benda kerja berada di atas pengelas dan pengelasan dilakukan dari bawah. Kesulitan pengelasan posisi 3G adalah termasuk posisi paling sulit dalam SMAW, logam cair dan terak dapat menetes ke bawah, membutuhkan teknik, konsentrasi, dan keselamatan kerja tinggi, risiko cacat las dan kecelakaan kerja lebih besar.

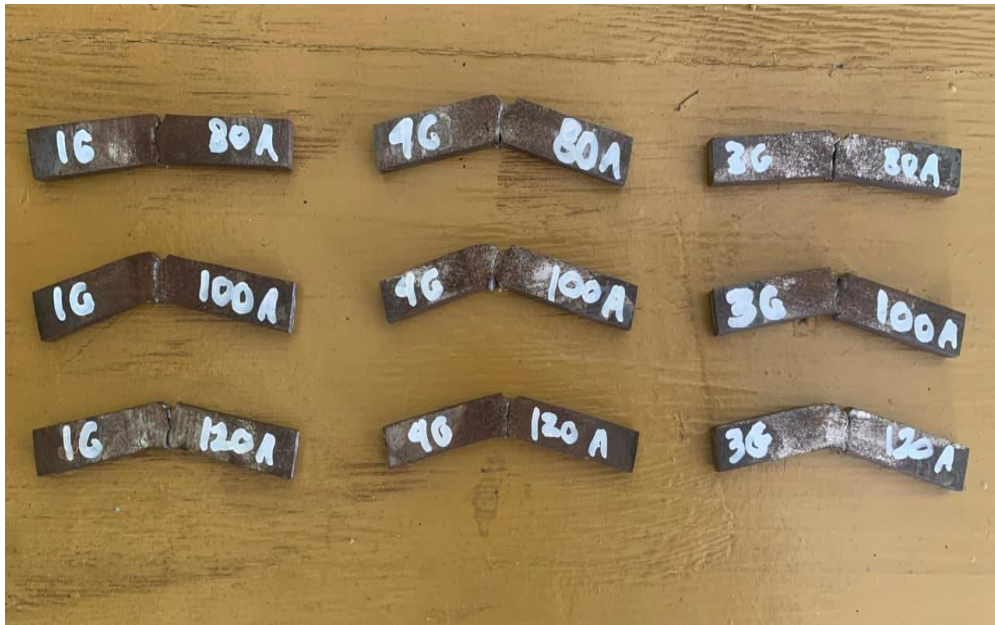
Hasil Pengujian Impak Pengelasan 1G, 3G dan 4G  
SMAW (Shielded Metal Arc Welding)

Hasil pengujian impak nilai impak tertinggi pada spesimen 8 dengan parameter kuat arus 120A dengan posisi pengelasan 3G memperoleh hasil nilai impact sebesar  $0,981 \text{ Joule/mm}^2$  karena dengan ampere pengelasan yang tepat dan posisi pengelasan yang tepat maka menjadikan pengelasan cenderung lebih baik sehingga mendapatkan hasil yang baik juga pada uji impak. sedangkan nilai impak terendah pada spesimen spesimen 1 dengan parameter kuat arus 80A dengan posisi pengelasan 1G memperoleh hasil nilai harga impact sebesar  $0,23 \text{ Joule/mm}^2$  karena dengan ampere pengelasan yang terlalu rendah menjadikan isi weld metal pada kampuh kurang maka menjadikan pengelasan cenderung kurang lebih baik sehingga mendapatkan hasil yang rendah pada uji impak.
