Integrasi Metode VSM dan VALSAT dalam Prinsip *Lean Manufacturing* untuk Meminimalkan *Waste* *Production* pada PT. SPLN

Moh. Arif Kurniawan

Universitas Muhammadiyah Sidoarjo

Mei, 2024

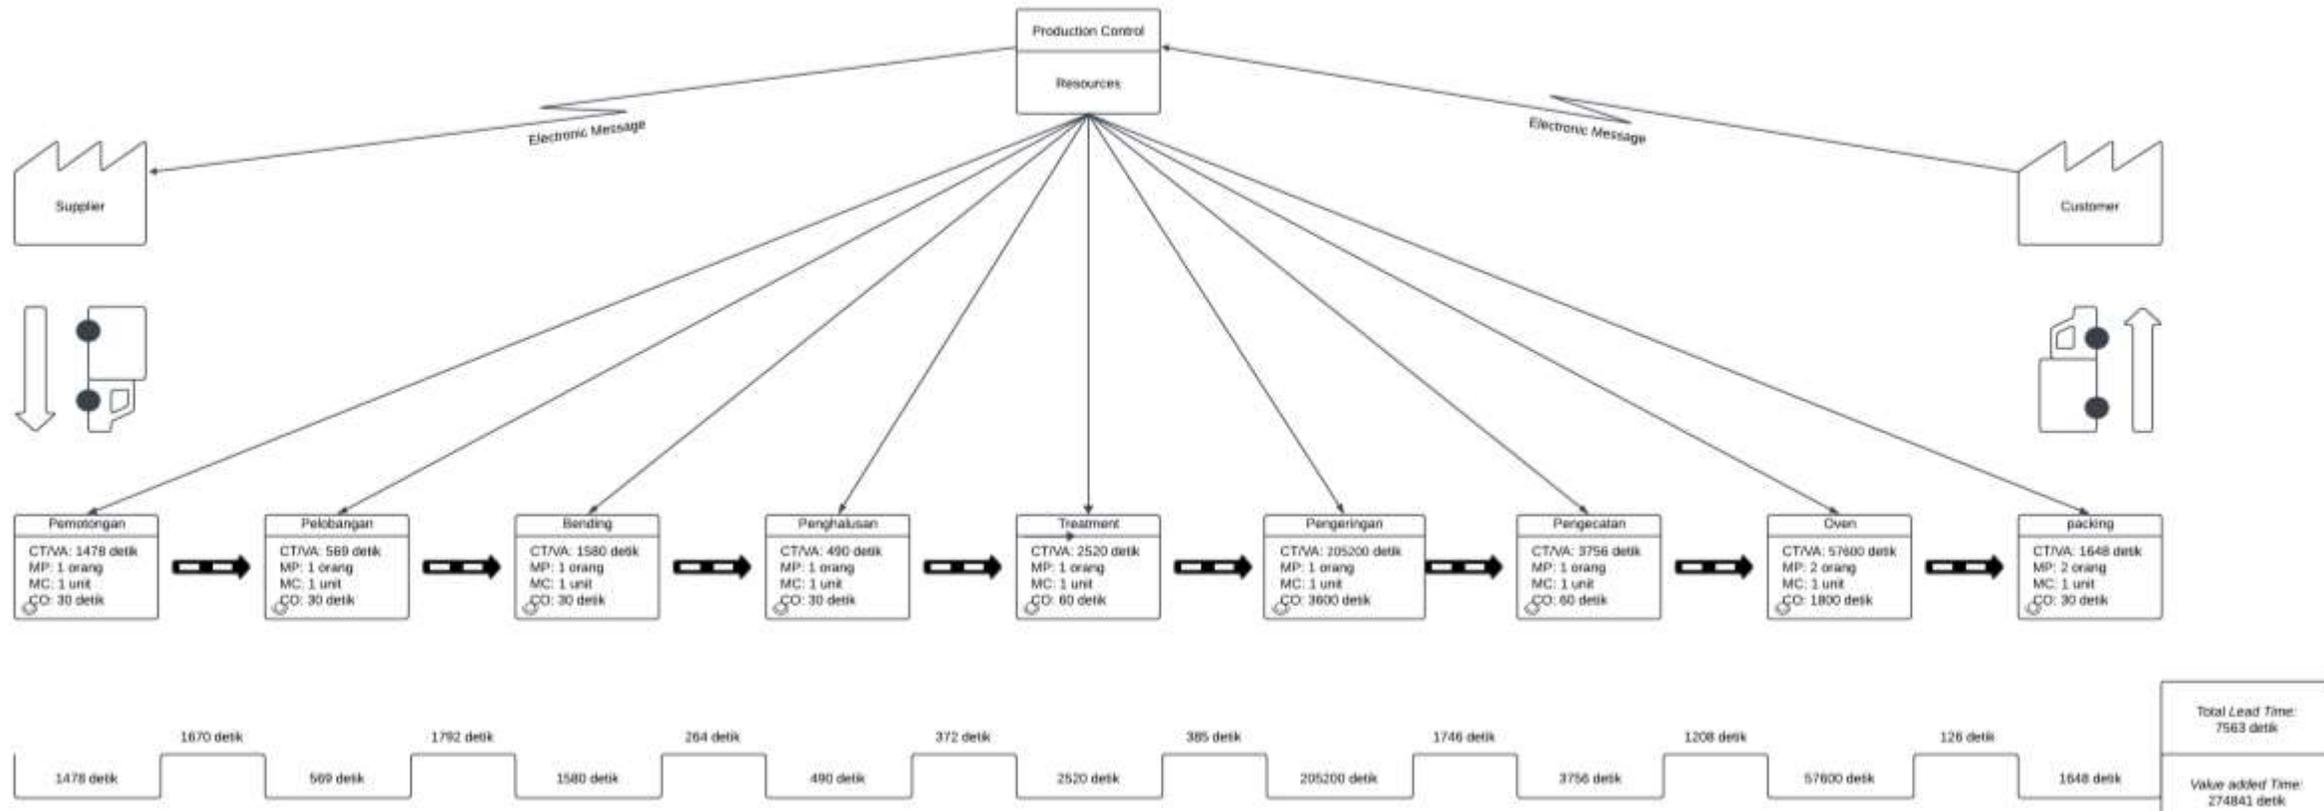
Gambar 2. Current State Map

CURRENT STATE MAP

Keterangan	
CT:	Cycle Time
MP:	Man Power
MC:	Machine
CO:	Change Overtime

Berdasarkan gambar 2, dapat dilihat *lead time* proses produksi sebesar 7563 detik dan *value added time* sebesar 274.841 detik.

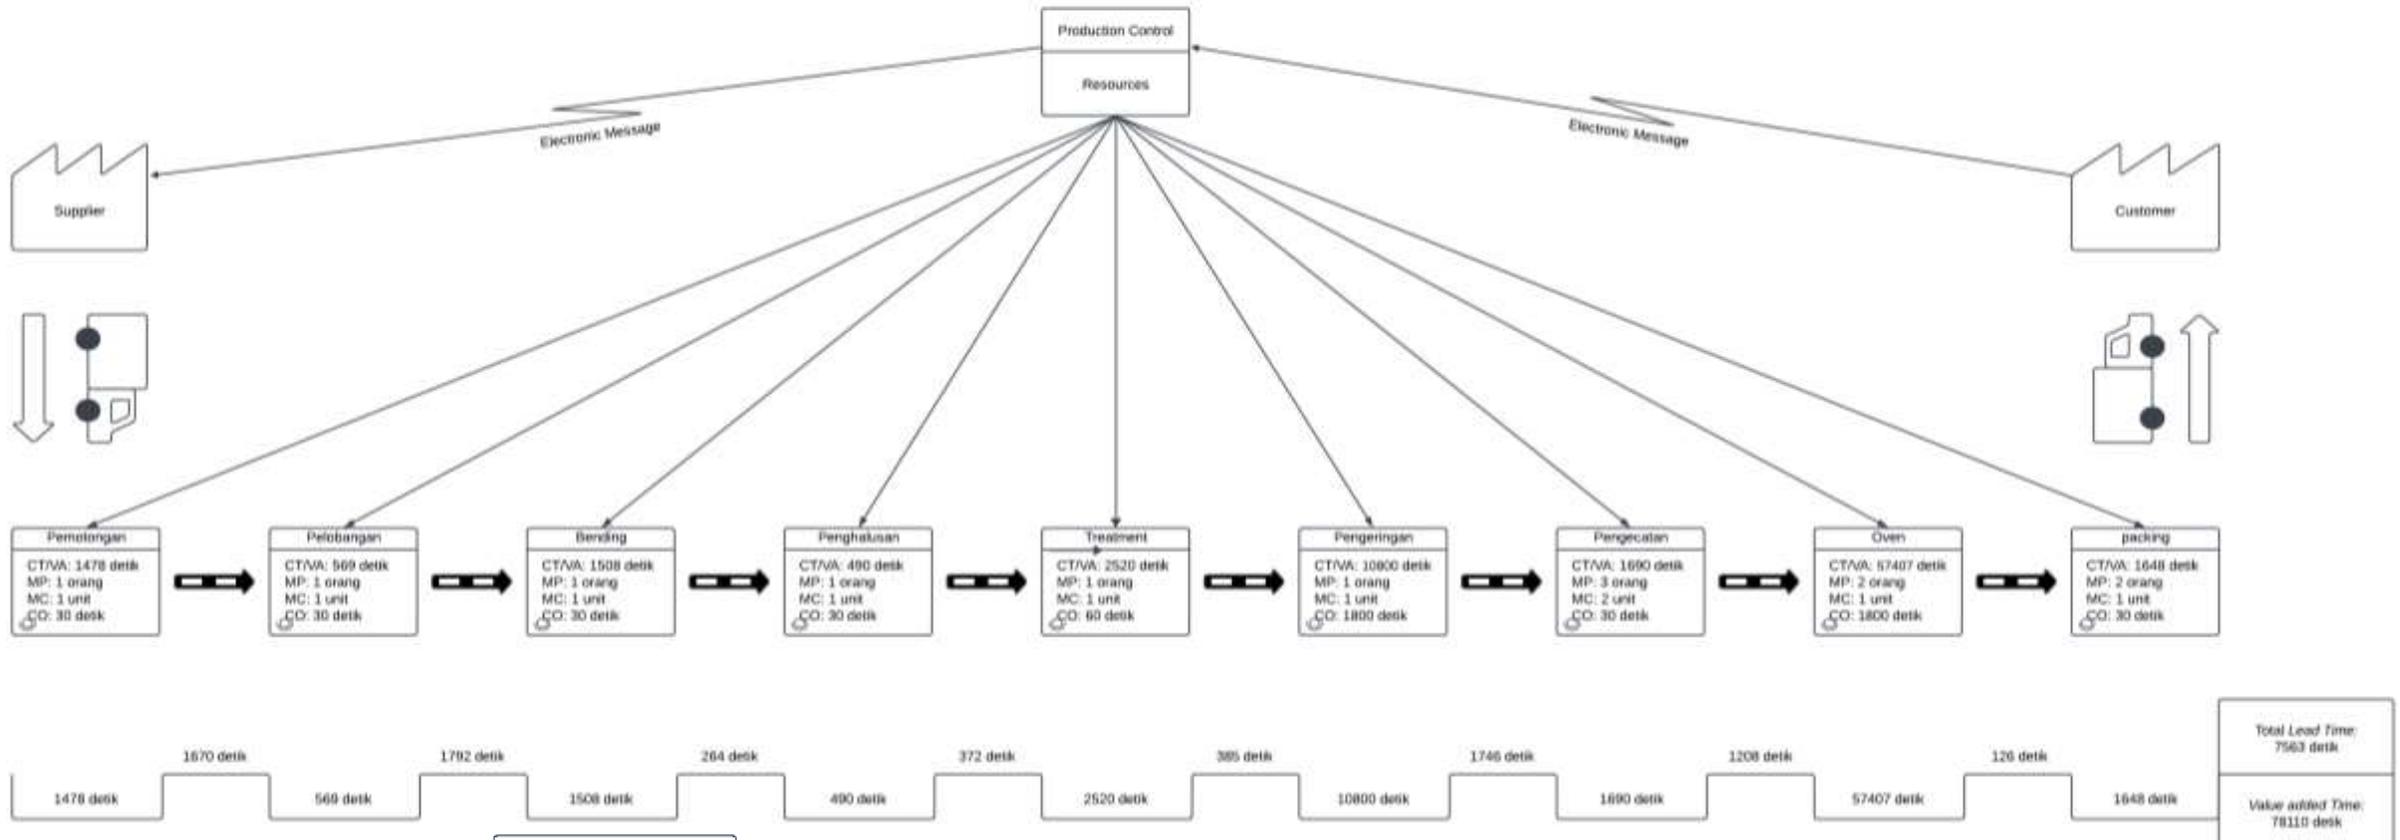
FUTURE STATE MAP

Keterangan	
CT:	Cycle Time
MP:	Man Power
MC:	Machine
CO:	Change Overtime

No.	Bagian Perbaikan yang Diterima Perusahaan	Perbandingan Sebelum dan Sesudah Perbaikan	
		Current State Map	Future State Map
1.	Pengeringan	Operator menunggu proses pengeringan dan juga harus menjaga ruangan tetap kering dan memastikan kabel tray tidak terkena air lagi. Oleh karena itu, kegiatan tersebut tidak bisa dihilangkan meskipun tidak memiliki nilai tambah pada kabel tray. Kabel tray terlalu lama di jemur atau dikeringkan setelah proses treatment dan tidak di proses pengecatan hari itu juga, sehingga mengalami penjamuran yang mengakibatkan cat tidak menempel saat proses pengecatan. Cycle time pada bagian pengeringan yaitu 205.200 detik.	Pekerja pengeringan tidak perlu lagi harus menjaga agar ruangan tetap kering dan kabel tray tidak terkena air terlalu lama yang tidak sesuai dengan spesifikasi perusahaan. Hal ini dapat mengurangi terjadinya penjamuran yang terjadi pada kabel tray karena dilakukan pengecatan pada hari itu juga. Maka cycle time pada bagian pengeringan menjadi 10.800 detik.

2.	Pengecatan	Operator membawa limbah atau kabel tray yang rusak yaitu cat tidak menempel saat proses pengecatan. Hal tersebut disebabkan oleh proses pengeringan tidak langsung di cat pada hari yang sama. Jarak antara kedua bagian tersebut cukup jauh dan selain itu yang dibawa tidak memiliki beban ringan. Selanjutnya operator mengecat mengambil dan membuat campuran cat di tempat yang sesuai standar yang dibutuhkan untuk mengecat kabel tray. Cycle time pada bagian pengecatan yaitu 3756 detik.	Jumlah pekerja bertambah menjadi tiga orang dari sebelumnya hanya ada satu orang. Akibatnya, tugas pengecatan pun bertambah, antara lain proses mengecat, mengambil, dan membuat campuran cat yang kemudian dibawa ke bagian pengecatan. Total waktu cycle time bagian pengecatan pun berkurang lebih cepat menjadi 1690 detik.

- Setelah perbaikan dilakukan, terjadi perubahan signifikan dalam jumlah kabel tray yang dihasilkan, meningkat dari 138 unit menjadi 172 unit. Begitu pula dengan *cycle time* pengecatan, yang berkurang dari 3756 detik menjadi 1690 detik karena adanya peningkatan jumlah pekerja produksi pengecatan dari satu orang menjadi tiga orang.

- Manfaat dari perbaikan adalah berkurangnya jumlah *cycle time* dari keseluruhan proses produksi kabel tray yang awalnya 274.841 detik menjadi 78.110 detik. Pengurangan *cycle time* terjadi karena pekerja yang bertambah dari bagian pengecatan. Pekerja tersebut berupa tambahan dua orang untuk pengecatan dan membantu mengambil serta membuat campuran cat lalu dibawa kembali ke pengecatan.
