Analysis Of The Cylinder Overhaul Process In MPV Vehicles [Analisa Proses Overhaul Silinder Pada kendaraan MPV]

Fahrudin¹⁾, Mulyadi²

¹⁾Program Studi Teknik Mesin, Universitas Muhammadiyah Sidoarjo, Indonesia

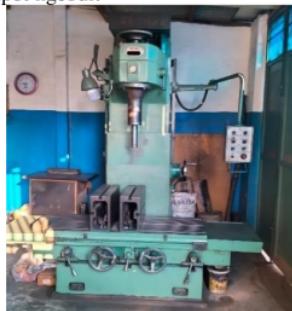
Gambar 2. Mesin Kolter

Proses kolter pada silinder blok adalah proses memperbesar volume silinder dengan cara mengikis dinding liner menggunakan pisau bubut. Proses ini biasanya dilakukan untuk mengatasi baret pada blok silinder yang menyebabkan kompresi turun atau knalpot ngebul.

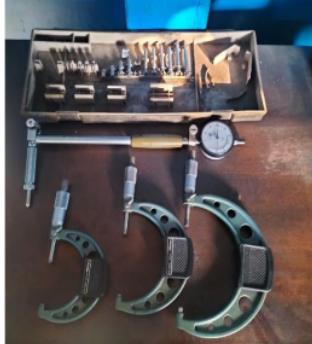
Gambar 5. Micrometer dan *Bore Gauge*

Mikrometer dan bore gauge adalah ⁶ alat ukur yang dapat digunakan untuk mengukur benda-benda tertentu, termasuk blok silinder mobil. Alat ukur yang digunakan untuk mengukur benda-benda kecil, tipi ¹² atau berbentuk pelat dengan tingkat presisi yang tinggi sedangkan bore gouge yaitu Alat ukur yang digunakan untuk mengukur diameter internal dari sebuah lubang atau bore. Bore gauge sering digunakan untuk memeriksa keausan part pada proses perawatan alat.

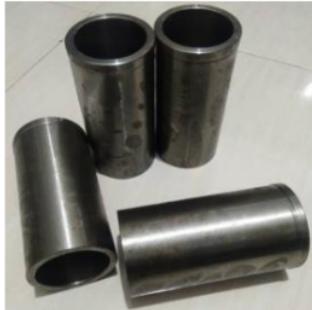
Gambar 7. Silinder Blok Silinder

Liner silinder atau selongsong silinder adalah komponen mesin ¹⁴ yang berfungsi sebagai tempat terjadinya pembakaran bahan bakar dan proses kerja mesin. Fungsinya yaitu untuk tempat pembakaran, proses kerja mesin, pemindahan panas, pelindung keausan pada silinder blok.

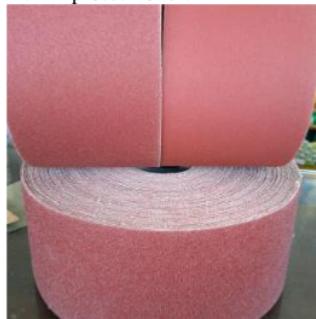
Gambar 8. Kertas Gosok

Kertas gosok yang digunakan untuk proses overhoul adalah kertas gosok ukuran 800 dan ukuran 1000 untuk memperhalus lubang silinder setelah dilakukan proses kolter.

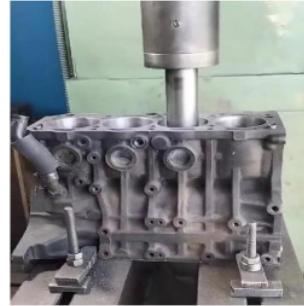
Gambar 11. Proses Kalter Silinder

7. Setelah dilakukan pembersihan blok silinder akan dilakukan pembongkaran pada komponen dalam mesin yaitu piston, crankshaft, gear balance dan lainnya.
8. Melakukan pengukuran pada diameter lubang liner, diameter lubang blok silinder dan diameter piston juga komponen dalam mesin yang berpengaruh pada efisiensi proses pembakaran pada mesin.
9. Setelah itu lakukan proses kolter pada silinder blok untuk melakukan perbesaran lubang liner, sesuai dengan ukuran lubang yang diinginkan.

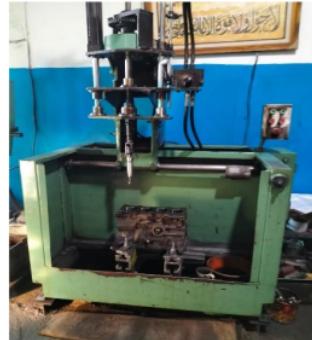
Gambar 12. Proses Poles Silinder

10. Setelah proses kolter dan ukuran lubang sesuai dengan hasil pengukuran lakukan proses poles pada silinder yang telah dikolter guna lebih menghasilkan lagi permukaan lubang yang sesuai dan tidak ada celah diantara liner dan silinder.
