6 Assessment of Road Surface Damage Based on the ASTM D6433 – 20 Road Construction Method and Pavement Condition Index (PCI): Case Study (Surabaya - Pasuruan Road, Pasuruan City)

Segmen jalan yang menjadi objek penelitian, Jl. Kota Surabaya-Pasuruan, memiliki panjang 500 meter dan lebar rata-rata 6 meter. Untuk menentukan jenis dan jumlah kerusakan, penelitian ini menggunakan studi lapangan dan pengumpulan data selama sekitar tujuh jam. Titik-titik 1–10, yang merupakan titik-titik penelitian, adalah satu-satunya titik yang ditentukan dalam studi ini.

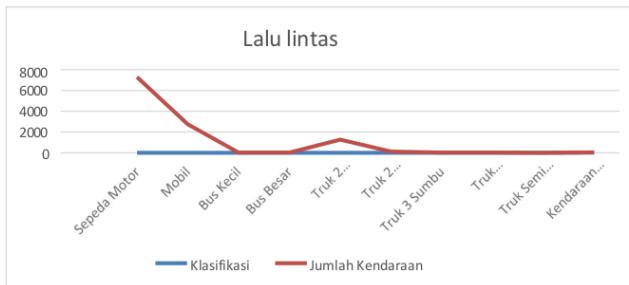
Grafik 1. Rekapitulasi Lalu Lintas Harian

Dilakukan survei arus kendaraan selama 2 hari pada STA 0+100.

Klasifikasi kendaraan:

1. Sepeda motor (MC)
2. Kendaraan ringan (LV)
3. Kendaraan berat (HV)

Waktu survei dilakukan pada tanggal 9 Juni, yang dibagi dua sesi:

1. Pagi: 06.00 – 09.00
2. Sore: 15.00 – 18.00

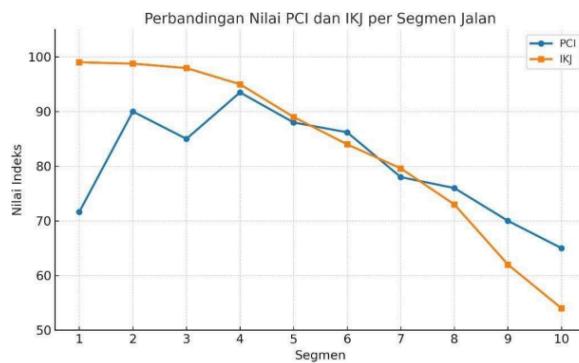
Grafik 2. Perbandingan Nilai PCI dan IKJ

Berikut adalah nilai perbandingan dari PCI dan IKJ:

Hasil perhitungan *Pavement Condition Index* (PCI) pada ruas Jalan Surabaya–Pasuruan menunjukkan bahwa nilai PCI pada setiap segmen bervariasi antara 65 hingga 93,5, dengan rata-rata nilai PCI sekitar 80. Variasi ini menggambarkan adanya perbedaan tingkat kerusakan permukaan perkerasan pada setiap lokasi pengamatan.

Berdasarkan hasil survei lapangan dan perhitungan Indeks Kondisi Jalan (IKJ) menggunakan metode Bina Marga, ruas Jalan Surabaya–Pasuruan yang diteliti memiliki nilai IKJ yang bervariasi pada setiap segmen, dengan rentang nilai antara 49 hingga 99. Variasi nilai ini menunjukkan perbedaan tingkat keparahan kerusakan pada setiap lokasi pengamatan.
