OPTIMALISASI MESIN PENGEMASAN KERAMIK MELALUI INTEGRASI SENSOR FOTOELEKTRIK OMRON E3Z-T81 DAN PLC OMRON SYSMAC CP1L

Divya Sandy Abhiseka Ramadhan¹, Arief Wisaksono², Akhmad Ahfas³, Dwi⁹
Hadidjaja Rasjid Saputra⁴
Program Studi Teknik Elektro,

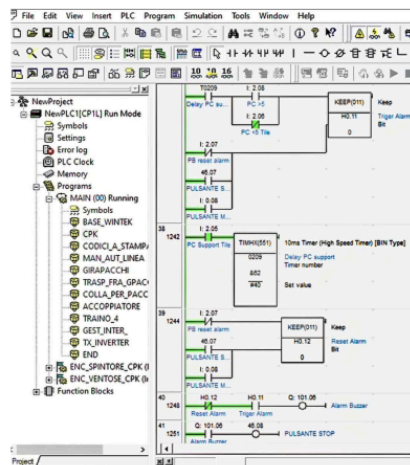
Gambar 4. Rangkaian Perangkat Keras

Gambar 5. Penambahan Program PLC

Pada gambar 4 dan 5 adalah perancangan perangkat keras dan penambahan program modifikasi mesin packing, sistem ini menggunakan PLC Omron CP1L sebagai pusat kendali utama yang berfungsi menerima sinyal input dari sensor dan push button, kemudian mengolahnya untuk menghasilkan output berupa alarm buzzer dan perintah kerja mesin. Dua buah sensor fotoelektrik dipasang pada jalur keramik, di mana sensor dengan alamat input 2.08 digunakan untuk mendeteksi kondisi jumlah keramik berlebih, sedangkan sensor dengan alamat input 2.06 digunakan untuk mendeteksi kondisi jumlah keramik kurang. Kedua sensor ini mengirimkan sinyal ke PLC sebagai parameter pengecekan kesesuaian jumlah keramik sebelum masuk ke proses packing.

Sistem juga dilengkapi dengan push button yang terhubung ke PLC, yaitu push button stop mesin pada alamat input 2.07, serta push button start mesin dan reset alarm pada alamat input 46.07. Selain itu, perintah stop dan start mesin juga dapat dilakukan melalui HMI yang terhubung pada alamat yang sama, sehingga operator memiliki fleksibilitas dalam pengoperasian mesin. Output PLC pada alamat 101.06 dihubungkan dengan buzzer sebagai indikator peringatan apabila terjadi kesalahan jumlah keramik. Dengan konfigurasi wiring ini, PLC dapat mengendalikan sistem secara otomatis berdasarkan kondisi sensor, sehingga mesin dapat dihentikan ketika terjadi ketidaksesuaian jumlah keramik dan dijalankan kembali setelah kondisi normal.[7]

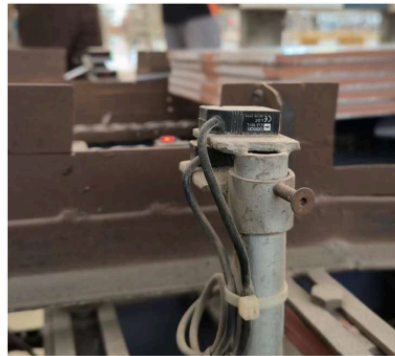
Gambar 6. Hasil Jadi Pemasangan Sensor

Pada gambar tersebut menunjukkan hasil modifikasi mesin dengan penambahan dua buah sensor yang dipasang pada bagian rangka penyangga conveyor untuk mendeteksi jumlah keramik sebelum masuk ke proses packing. Sensor diposisikan secara mekanis menggunakan dudukan yang telah disesuaikan agar ketinggian deteksi dapat diatur sesuai kondisi produk di lapangan. Penambahan sensor ini bertujuan untuk meningkatkan akurasi pendeteksian jumlah keramik sehingga kesalahan jumlah dapat diminimalkan sebelum masuk ke tahap pengemasan.[7]
