ANALISA PENYAMBUNGAN *BODY* MOTOR YANG RUSAK *BERFILLER FIBER*

Jovan Eka Buana

Teknik Mesin

Universitas Muhammadiyah Sidoarjo

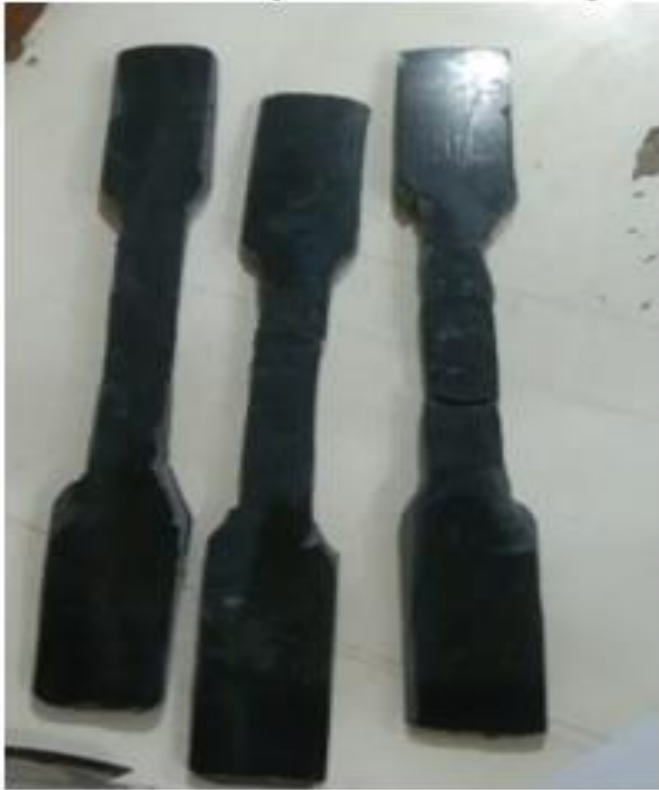
Gambar 4.21 *Body Supra*

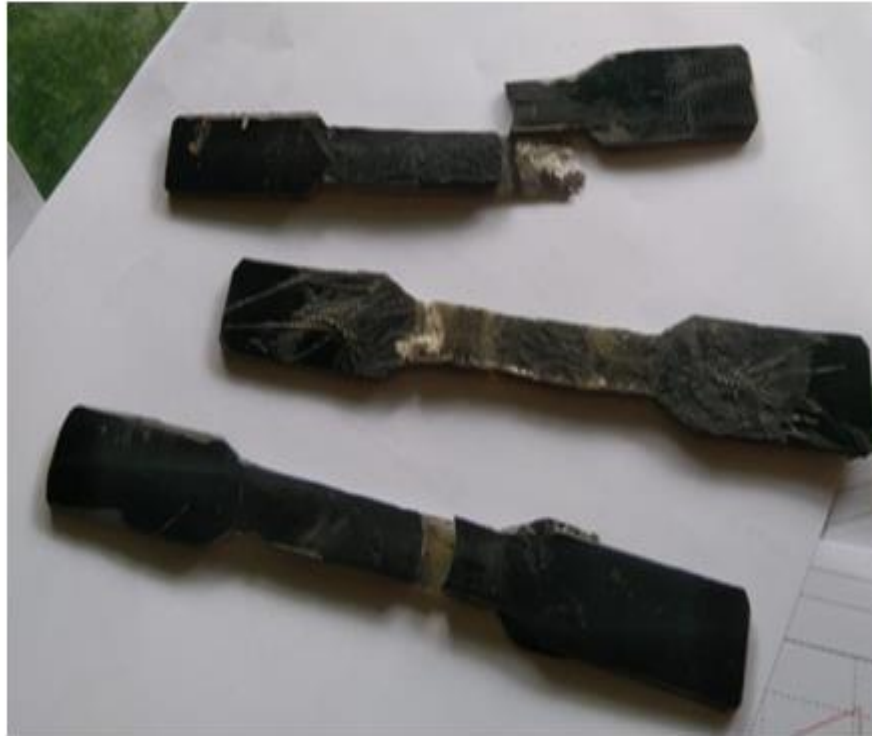
Gambar 4.21 *Body Supra* setelah uji tarik

- 1. Pada hasil uji di dapat kesimpulan bahwa benda uji body orisinil memiliki nilai modulus elastisitas tertinggi yaitu 1,78 MPa hal ini menunjukkan bahwa body orisinil memiliki kekakuan yang lebih tinggi dari benda kerja lain.
- 2. Benda uji KW 2, Ori 2 dan Supra 3 mengalami kegagalan saat pengujian. Kegagalan pengujian di simpulkan karena benda patah samping.
