Effectiveness Analysis Of Milling Machine Using Overall Equipment Effectiveness And Determination Of Preventive Maintenance Using Age Replacement

[Analisa Efektivitas Mesin Milling Menggunakan Overall Equipment Effectiveness Dan Penentuan Preventive Maintenance Menggunakan Age Replacement]

Wiwik Puji Lestari¹⁾, Indah Apriliana Sari Wulandari²⁾, Tedjo Sukmono³⁾, Ribangun Bambang Jakaria⁴⁾

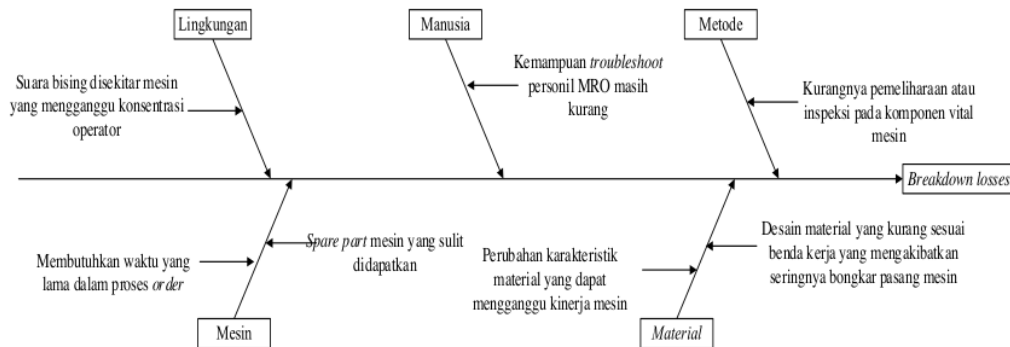
**Gambar 2.** *Fishbone Diagram* untuk faktor *Breakdown Losses*

Berdasarkan Gambar 2 diatas, analisa dalam *fishbone diagram* untuk *breakdown losses* tersebut didapatkan dari hasil wawancara dengan beberapa responden, seperti: operator mesin *milling*, kepala bagian (kabag) *machining* dan kepala departemen (kadep) *machining* di PT. INKA.

Berdasarkan tabel diatas dapat diketahui bahwa kerugian dengan nilai tertinggi dari *Five Big Losses* pada mesin CNC Plano 133 dan Horizontal Milling 142 dalam periode Januari 2021 hingga Desember 2022 adalah *breakdown losses* dengan nilai masing-masing yaitu sebesar 8,66 % dan 9,54 %. Langkah selanjutnya untuk mengetahui penyebabnya *breakdown losses* adalah dengan mengidentifikasi faktor penyebabnya menggunakan *fishbone analysis*. Berikut ini diagram sebab akibat (*fishbone*) untuk faktor *breakdown losses*.
